## Beobachtung des Stör-Rauschpegels auf 6070 kHz am So 29.10.2017:

Das Sturmtief „Herwart“ verursachte weitläufige Stromausfälle. Eine seltene Gelegenheit das ungestörte Kurzwellenspektrum am Standort St.Marien O.Ö. zu studieren.

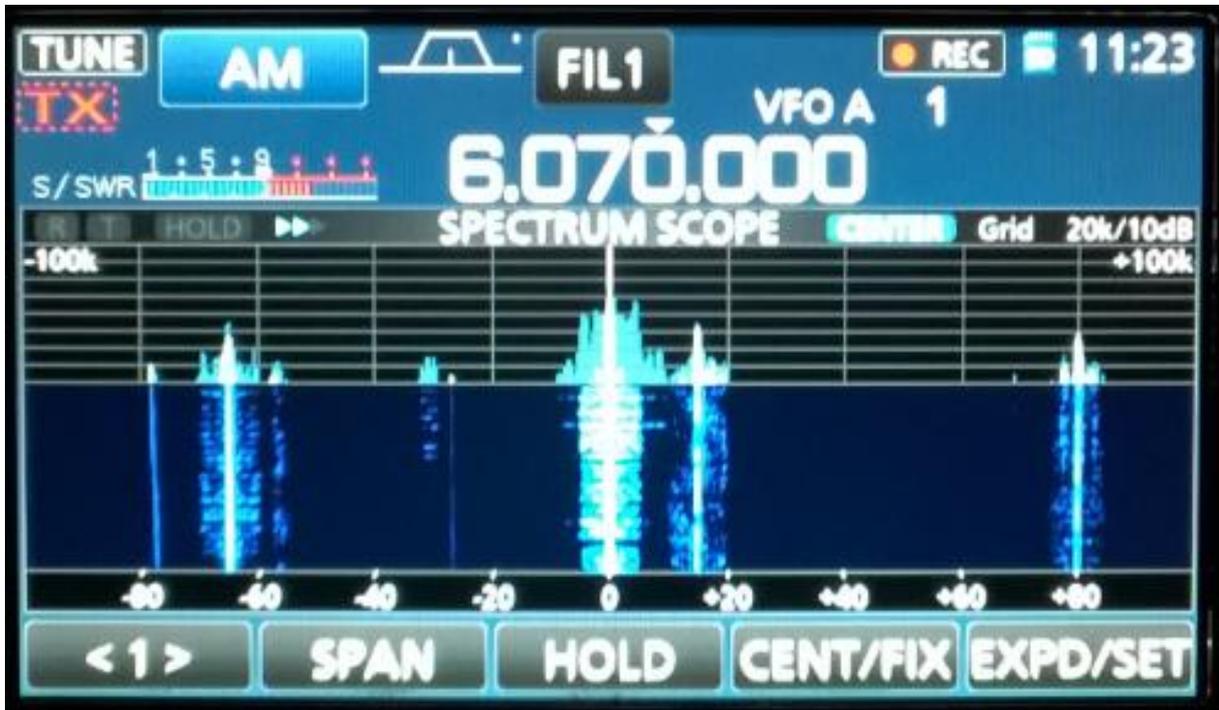
Bild 1: IC7300, **Radio DARC**, rauschfreier Empfang des Signals aus Moosbrunn N.Ö. Der Empfänger wird aus einer Batterie betrieben. Kein Rauschflur hörbar.

Beobachtung: Während Netzausfall perfekte Empfangsverhältnisse!
